VOORLOPIG RAPPORT

Classificatie:	Ongeval
Type luchtvaartuig en registratie:	Boeing 737-800, TC-JGE
Aantal en type motoren:	2 CFM-56-7B26 turbofan motoren
Bouwjaar:	2002
Datum en tijd: ¹	25 februari 2009, 10.26 uur
Plaats:	1,5 km noord van baan 18R "Polderbaan" Amsterdam Airport Schiphol
Soort vlucht:	Commercieel luchtvervoer (passagiers)
Inzittenden:	bemanning - 7 passagiers - 128
Doden:	bemanning - 4 passagiers - 5
Gewonden:	bemanning - 3 passagiers - 83
Schade:	Het luchtvaartuig werd onherstelbaar beschadigd
Bron:	De Onderzoeksraad Voor Veiligheid

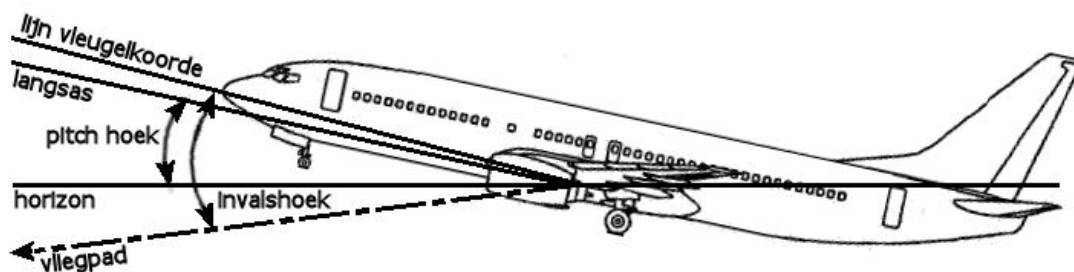
cockpitbemanning) wordt nog verder onderzocht. Op dat moment was de snelheid circa 110 knopen, de stand van de neus boven de horizon ('pitch' hoek) ongeveer 11° en de invalshoek 20° .

Op een hoogte van 420 voet werd de automatische piloot door de cockpitbemanning uitgeschakeld en werd getracht het vliegtuig in de correcte vluchtstand terug te brengen. Op 310 voet werd een negatieve neusstand bereikt van 8° beneden de horizon. Vrijwel tegelijkertijd werden de gashendels maximaal naar voren gezet waarop het vliegtuig weer iets steeg en de neusstand van het toestel weer toenam.

Volgens de laatste op de 'digital flight data recorder' opgenomen gegevens was, op het moment de 'digital flight data recorder' stopte, de stand van de neus van het vliegtuig 22° boven de horizon en de dwarshelling 10° naar links.

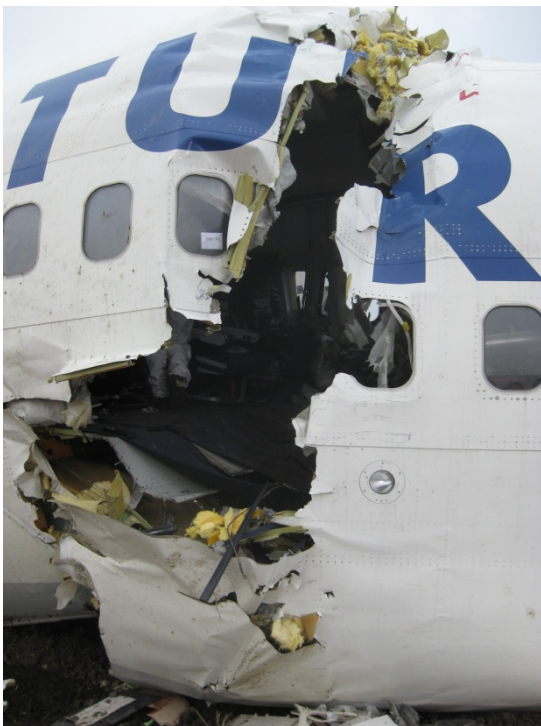
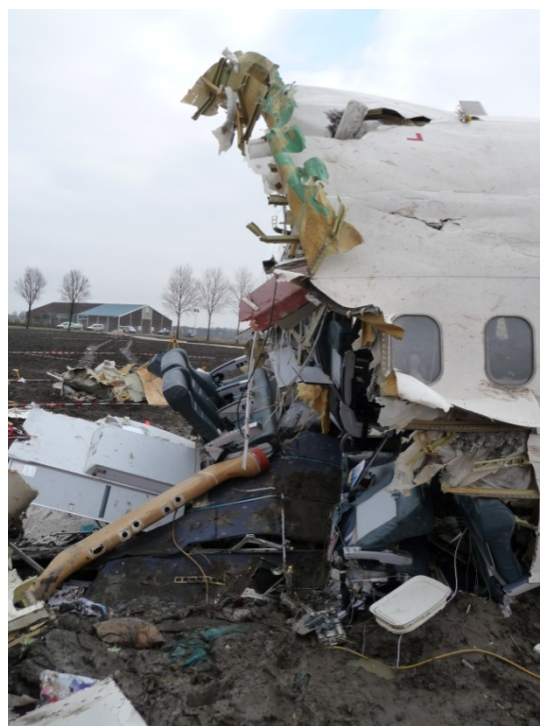
Het vliegtuig kwam in een akker neer op een afstand van circa 1,5 km van het begin van baan 18R. Het spoor dat het vliegtuig trok, was ongeveer 100 meter lang, in een richting van ongeveer 160° van het magnetisch kompas. De sporen van de eerste aanraking met de grond kwamen overeen met de vorm van het achterste deel van de romp.

Het staartvlak en het hoofdlandingsgestel braken van het vliegtuig af en lagen in de buurt van de plaats waar het vliegtuig het eerst de grond raakte. De linker- en rechtermotor braken van het vliegtuig af en werden weggeslingerd. Het deel van de romp met de staartvin er nog aan brak, vóór de achterste cabinedeuren, rondom af en raakte zwaar beschadigd. De romp was aan de rechterzijde vóór de vleugels opengescheurd. Het voorste gedeelte van de romp met de cockpit en de stoelrijen 1 tot 7 was ernstig ontzet. Het achterste deel van de romp was rondom rij 28 gebroken, de achterste rij aan de linkerzijde van het vliegtuig (rechtsachter bevindt zich nog een rij 29).

Alle belangrijke onderdelen van het vliegtuig zijn aangetroffen op de plaats van het ongeval en er zijn geen aanwijzingen dat tijdens de vlucht iets zou zijn afgebroken. In beide hoofdbrandstoftanks werd brandstof aangetroffen en er waren geen sporen van scheuren in de tanks. Er waren geen sporen van brand.
