# RAAD voor de TRANSPORTVEILIGHEID

<b>Nummer voorval:</b>	<b>2002030</b>	<b>Classificatie:</b>	<b>Ernstig Incident</b>
------------------------	----------------	-----------------------	-------------------------

Datum voorval:	18-03-2002	Fase van de vlucht:	Kruisvlucht
Plaats voorval:	Nabij Den Helder Airport	Bemanning:	2
Soort vlucht:	Passagiers	Passagiers:	7
Soort luchtvaartuig:	Helikopter	Letsel:	Geen
Registratienummer:	PH-NZU	Schade aan luchtvaartuig:	Licht beschadigd
Type luchtvaartuig:	Sikorsky S76B	Weerscondities:	Geen invloed op voorval

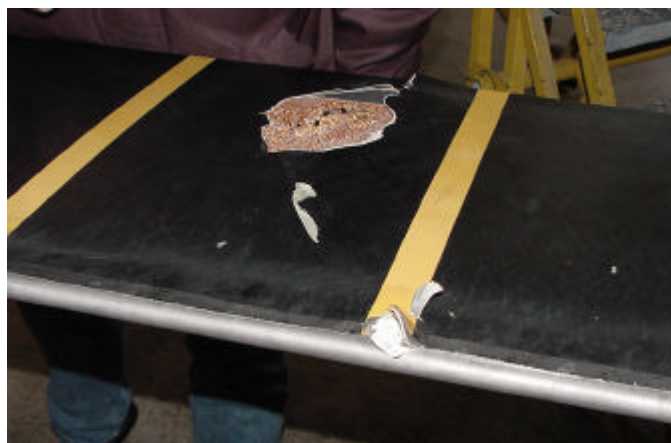
Beschadigde onderzijde (voorrandsblad onderaan foto)

Het was duidelijk dat de trillingen werden veroorzaakt door de beschadigingen in het rotorblad, vandaar dat daar de aandacht naar uitging. Het blad werd naar Sikorsky gestuurd voor onderzoek. De schade bleek van buitenaf te zijn veroorzaakt door iets wat er tegenaan was geslagen. Mogelijke bronnen zoals vogels, munitie inslag, onderdelen van een ander luchtvaartuig, onderdelen van de eigen helikopter of meteorologische aspecten konden allen worden uitgesloten.

Een dag na het voorval bleek dat er twee steeksleutels zoek waren. De betreffende sleutels waren gebruikt bij een 500 uren inspectie van de rotorbladen tijdens de onderhoudsbeurt en zijn nooit teruggevonden. De werkzaamheden waren uitgevoerd door een monteur en een 'supervisor'. Volgens de monteur is het niet ongebruikelijk om de sleutels even op de rotorkop te leggen. Toen de monteur tussentijds wegging om werkzaamheden op het platform te verrichten dacht de 'supervisor' dat het werk gereed was en tekende de inspectie af. De monteur ging er echter van uit dat de supervisor het werk zou afmaken. Het vermoeden bestaat dat de sleutels op de rotorkop zijn achtergebleven. Tijdens het opstarten hebben één of beide sleutels het rotorblad beschadigd. Gedurende de vlucht is een deel van de huidbeplating losgelaten wat de trillingen veroorzaakte.

- Invoering van een speciaal inspectiepunt na het uitvoeren van onderhoud om zeker te zijn dat rondslingerende voorwerpen worden verwijderd en toegangsluiken worden gesloten.
- Ontwikkeling van een gedocumenteerde gereedschap inventarisatie, uit te voeren aan het einde van elke dag.

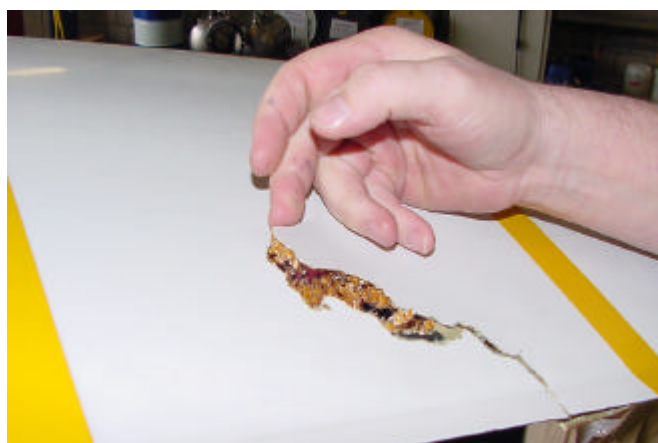
Beschadigde bovenzijde (voorrandsblad bovenaan foto)
