ONDERZOEKRAAD  
VOOR VEILIGHEID

# Stick shaker waarschuwing tijdens ILS eindnadering

Eindhoven Airport 31 mei 2013

*Den Haag, juni 2014*

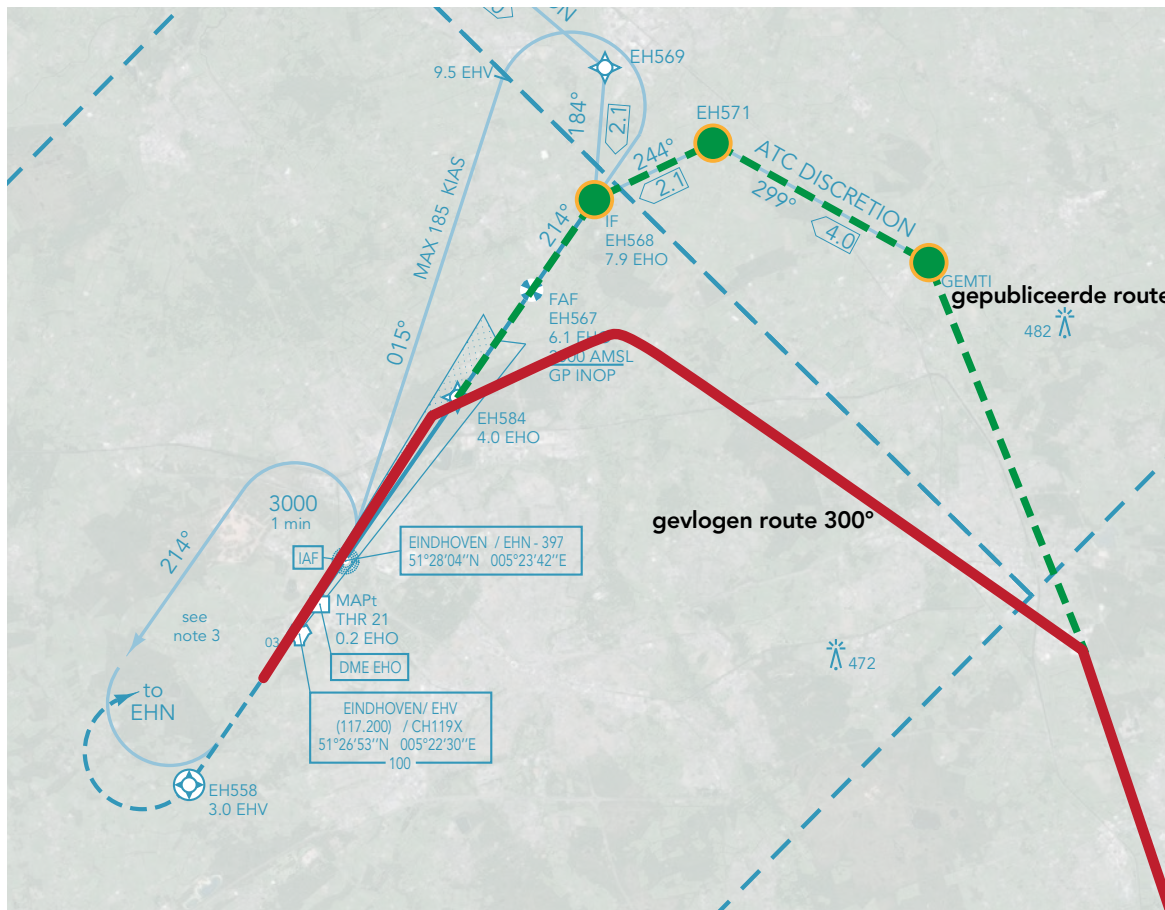
Figuur 1: Bovenaanzicht van de gepubliceerde nadering (groen) en de daadwerkelijk gevlogen nadering (rood) van Eindhoven Airport

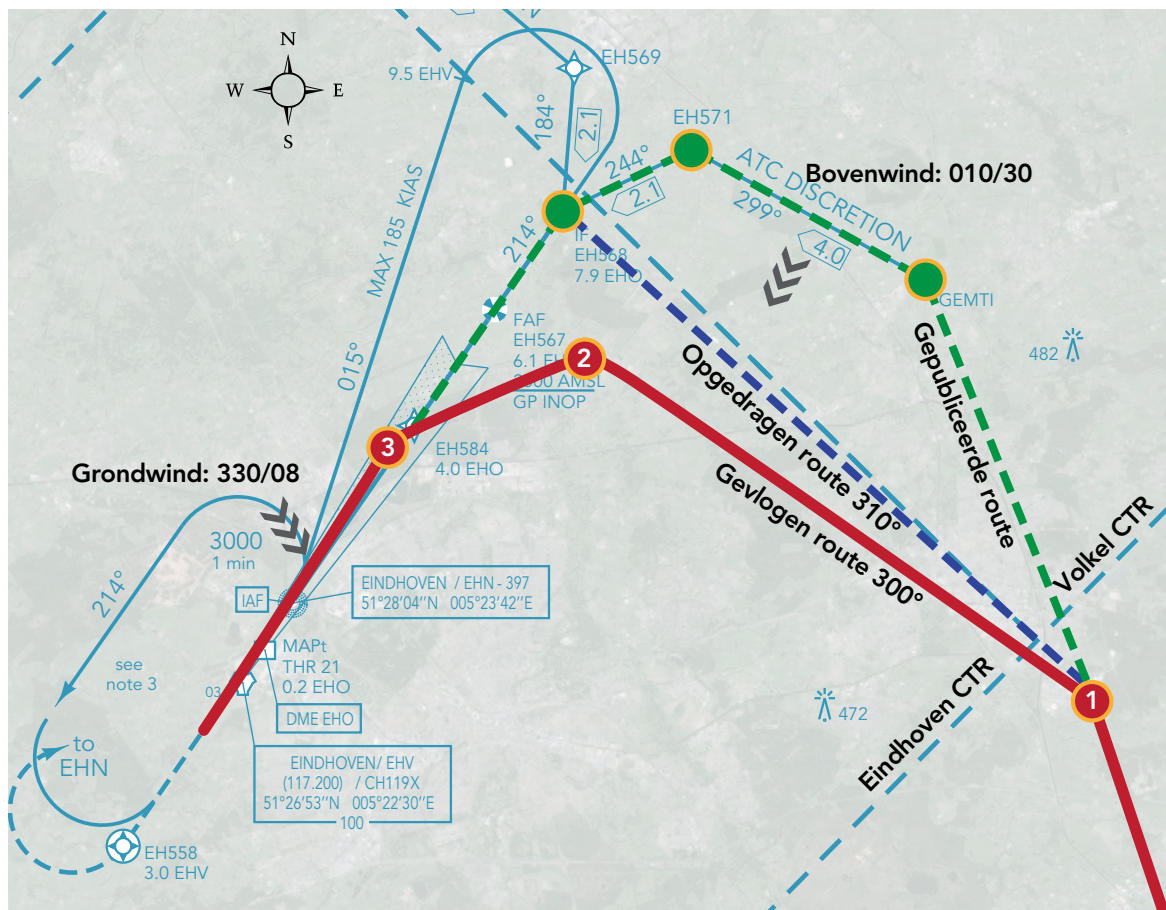
Om 08.44:19 was het vliegtuig van 7000 voet naar 3000 voet aan het dalen en passeerde het de 4300 voet 4 NM vóór navigatiepunt GEMTI (zie figuur 4, positie ①). De naderingsverkeersleider gaf de bemanning opdracht de koers te verleggen naar 310 graden en naar 2000 voet te dalen. Deze koers werd door de naderingsverkeersleiding van Eindhoven vaker gebruikt om vliegtuigen vanuit het zuiden een route te laten vliegen van de intersectie van de verkeersleidingsgebieden (CTR) van Eindhoven en Vliegbasis Volkel in het zuidoosten, naar een positie van ongeveer 8 NM op de ILS eindnadering (van positie ① naar positie ② in figuur 4). Door deze route te vliegen, komt het luchtverkeer niet in de buurt van het militaire luchtverkeer van de nabij gelegen Vliegbasis Volkel, die noordoostelijk van Eindhoven Airport ligt. Het afhandelen van het verkeer volgens deze route behoort tot een gebruikelijke handelswijze van de luchtverkeersleiding en mag niet worden beschouwd als een 'korte ILS line-up', waarvoor speciale instructies gelden.<sup>19</sup>

Figuur 4: Bovenaanzicht van de geplande (groene lijn, doorgegeven nadering), de opgedragen (blauwe lijn) en de daadwerkelijk gevlogen (rode lijn) nadering voor Eindhoven Airport.

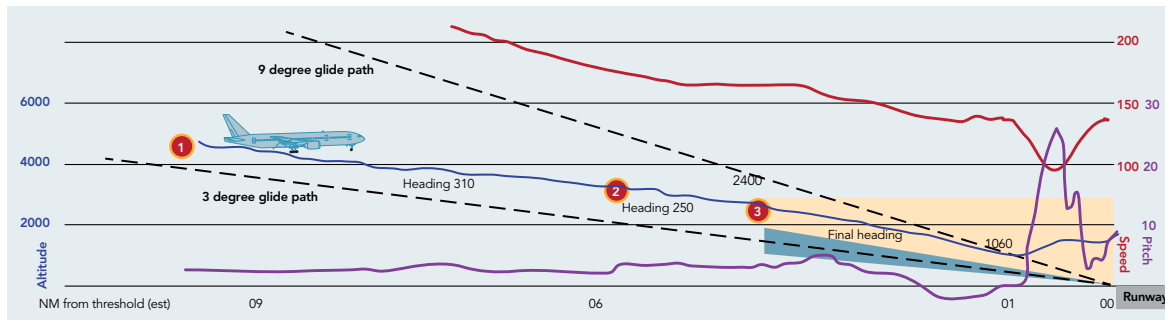
Figuur 5: Tijdlijn en daalprofiel; gedetailleerde informatie is te vinden in bijlage G. Op de verticale as staan hoogte (links) en snelheid en neusstand (rechts). Horizontaal wordt de geschatte afstand tot de baandrempel weergegeven.

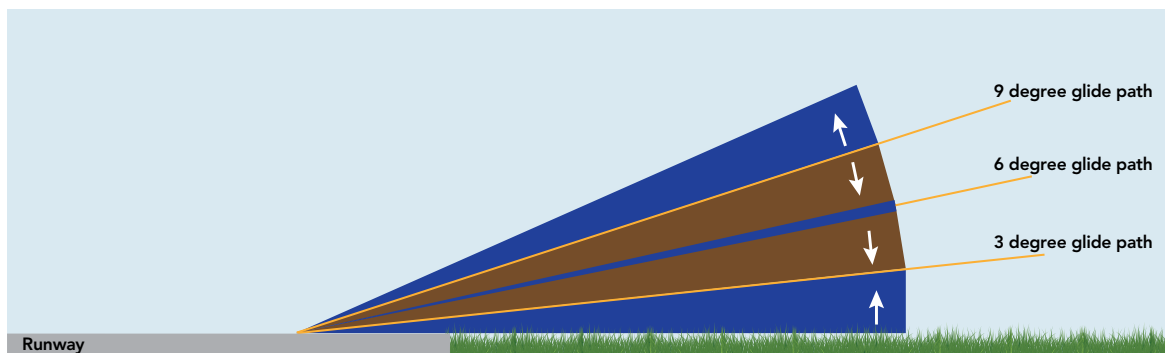
1. Bij het 9 graden glijpad trad er in alle gevallen een omkering van het signaal plaats waardoor ook het vliegtuig omgekeerd reageerde (vlieg hoger / vlieg lager).
2. Bij het 6 graden glijpad trad er soms een omkering van het signaal plaats.<sup>23</sup>

Figuur 1: Dwarsdoorsnede van het ILS "M-array" signaal. Schematisch zijn de vlieg hoger (blauw) en vlieg lager (bruin) indicaties weergegeven

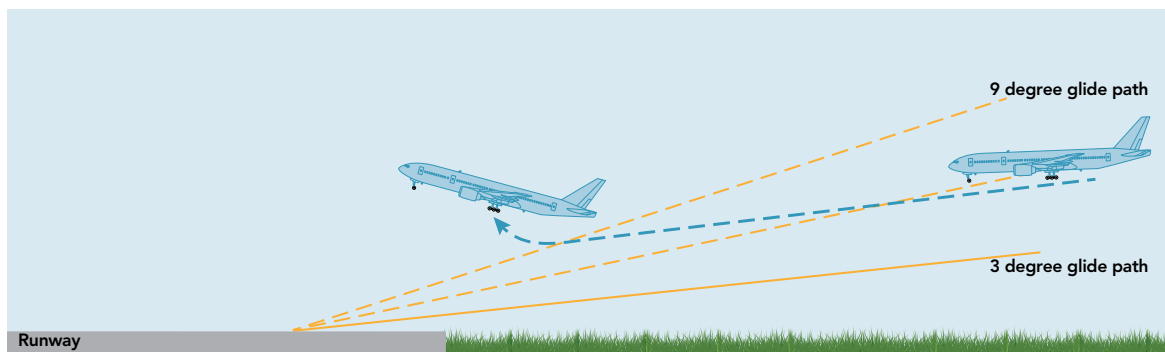
Figuur 2: Voorbeeld van een vlucht op een verkeerd glijpad liggend boven het normale 3 graden gebied resulterend in een abnormale vliegtoestand.

Afhankelijk van het gemeten glijpadsignaal van verschillende ILS antennes werd er soms bij het 6 graden glijpad, maar bij alle 9 graden glijpaden, een signaalomkering waargenomen. Deze signaalomkering zorgt ervoor dat de automatische piloot het verkeerde glijpadsignaal gaat volgen zonder daarbij beperkt te worden in de maximale stuuruit-slagen. Tijdens testvluchten resulteerde deze omkering van het signaal in een plotselinge hoge neusstand door stuursignalen van de automatische piloot. Daarbij nam de snelheid van het vliegtuig af. Snel ingrijpen van de vliegtuigbemanning van het testvliegtuig was noodzakelijk om het toestel weer in een normale vliegtoestand te krijgen.
