ONDERZOEKRAAD
VOOR VEILIGHEID

Lekkage Ethyleenoxide

op 30 december 2013

Den Haag, maart 2016

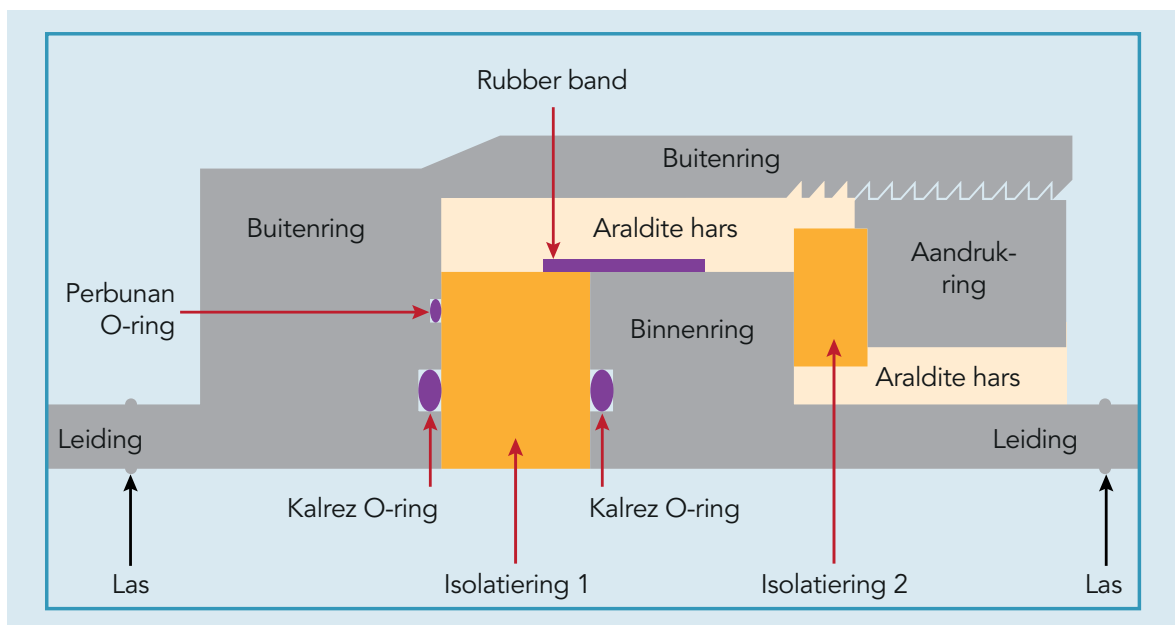
Figuur 2 laat zien uit welke componenten de isolatiekoppeling in de ethyleenoxideleiding bestaat. De binnenring en buitenring worden aangedrukt met een ring die met behulp van een schroefdraad is aangedraaid. De koppeling bevat twee fenolpapieren isolatieringen. De overgebleven ruimte in de koppeling wordt opgevuld met een Araldite hars. Twee Kalrez O-ringen, type 2035, zorgen voor afdichting tussen de stalen delen van de koppeling en de eerste isolatiering zodat ethyleenoxide niet langs de isolatieringen kan ontsnappen. Daarnaast moet voorkomen worden dat de Araldite hars langs de eerste isolatiering de Kalrez ringen kan bereiken. Dit wordt bij de buitenring verzorgd door een Perbunan (rubberen) ring en bij de binnenring door een rubberen band. Om lekkage te voorkomen, moeten in dit ontwerp de Kalrez ringen en de eerste isolatiering bestand zijn tegen ethyleenoxide. De Perbunan ring en de rubberen band horen niet in contact te komen met ethyleenoxide en hoeven niet bestand te zijn tegen ethyleenoxide.

Figuur 2: Schematische weergave van (doorsnede van bovenkant van) isolatiekoppeling.

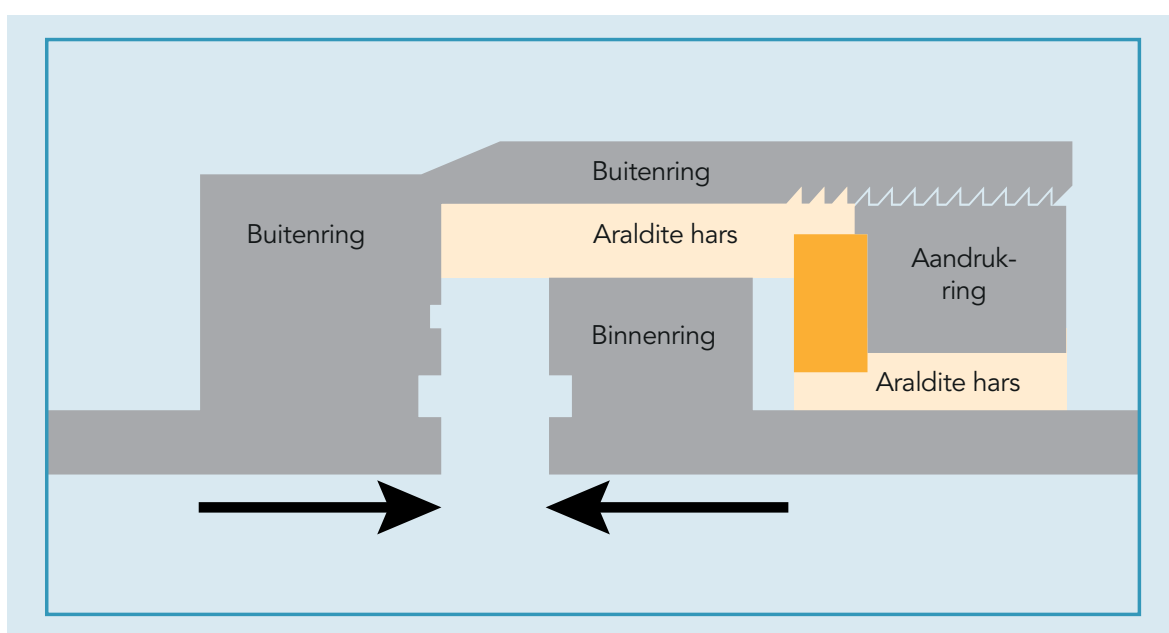
In de gefaalde koppeling waren van de eerste isolatiering nog slechts enkele restanten aanwezig. De Araldite hars tussen de binnenring en buitenring was volledig gedegradeerd en grotendeels verdwenen. De twee Kalrez O-ringen en de Perbunan O-ring waren volledig verdwenen. De tweede isolatiering was nog aanwezig maar ongeveer een derde deel was door aantasting verdwenen. Het Araldite hars was losgekomen van de stalen delen. Dit is waarschijnlijk het gevolg geweest van de afwezigheid van de eerste isolatiering waardoor de binnenring verder richting de buitenring kon schuiven. Deze situatie wordt in figuur 3 geschetst. De aantasting van de tweede isolatiering was over de gehele omtrek even sterk en het is daarom aannemelijk dat ook de lekkage zich rondom de gehele omtrek van de leiding plaatsvond. De noodreparatie die werd uitgevoerd om het lek in eerste instantie te dichten, dichtte niet de gehele omtrek van de koppeling af en de noodreparatie heeft het lek waarschijnlijk hierdoor niet volledig gedicht.

Figuur 3: Doorsnede van een koppeling zonder de 1e isolatiering (O-ringen en rubberen band zijn voor de eenvoud weggelaten). De pijlen geven bewegingsrichting aan.
