ONDERZOEKRAAD
VOOR VEILIGHEID

Emissie van nikkelstof

BASF Nederland B.V., De Meern

Den Haag, februari 2017

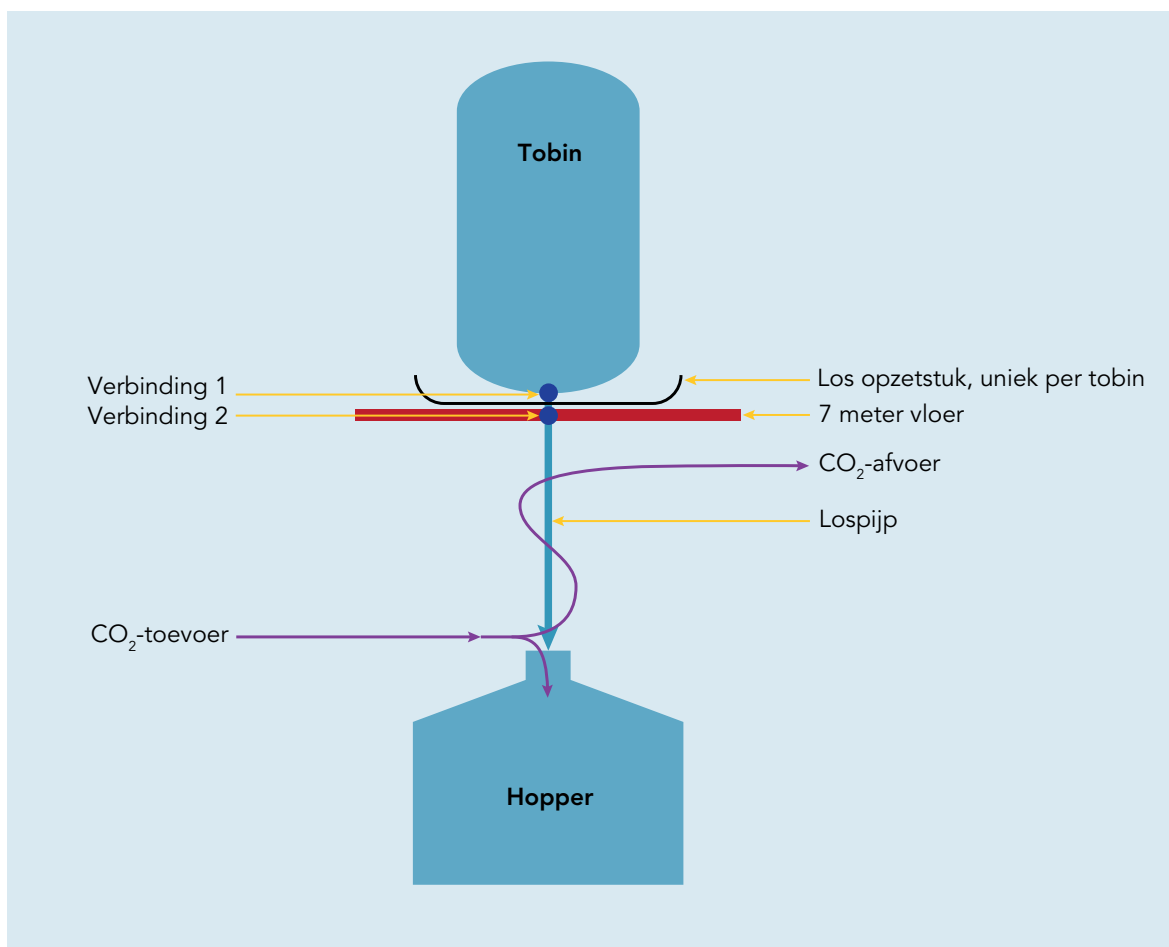
Figuur 1: Vereenvoudigde weergave van de V44-maalinstallatie.

In figuur 1 wordt een vereenvoudigde weergave van de V44-maalinstallatie getoond. Bij het ongeval kwam op drie momenten nikkelhoudende stof (nikkelkatalysator) vrij, zowel via de eerste verbinding tussen de tobijn en het opzetstuk als via de tweede verbinding tussen het opzetstuk en de vloer. In totaal kwam ongeveer 90 kilogram van de nikkelkatalysator vrij.

- De meetpen in de lospijp was beschadigd. Hierdoor was niet duidelijk dat deze gevuld was met nikkelkatalysator.
- De vilten bovenkant van het opzetstuk was op enkele plaatsen weggesmolten als gevolg van een reactie tussen de pyrofore nikkelhoudende stof en aanwezige zuurstof.
- De teflon onderkant van het opzetstuk was eveneens op enkele plaatsen weggesmolten.

- Omdat zowel de teflon harmonicamanchet aan de bovenzijde als de vilten afdichting aan de onderzijde van het opzetstuk lek waren, kwam het nikkelhoudende poeder vrij in de ruimte naast de V44-maalinstallatie.

Na het ongeval in februari 2015 heeft BASF op basis van een eigen analyse en latere risicostudies, de V44-maalinstallatie opnieuw ontworpen en gebouwd. De toezicht-houders hebben dit goedgekeurd. Als uitgangspunt is gekozen voor het gebruik van één type tobin. Het openen van de tobin is in het nieuwe ontwerp gekoppeld aan het spoelen van de installatie en het bedieningspaneel is verbeterd en geplaatst op een goed toegankelijke plek, met overzicht op de installatie. Ook is de installatie voorzien van een omkasting; gericht op het voorkomen van verspreiding van nikkelhoudend product na een eventuele lekkage. Daarnaast is voorzien in snelle detectie van een ongewenste emissie door middel van stationaire stofmeetapparatuur. BASF past trainingen en procedures aan, zodat deze aansluiten op de nieuwe situatie.
