VOORVAL: OXYGAS EMISSIE bij Corus Staal B.V. te Velsen-Noord, 15 en 16 maart 2006

Nummer voorval:	M2006IN0315-06
Datum rapport:	13 oktober 2010
Datum voorval:	15 en 16 maart 2006
Plaats voorval:	Corus Staal B.V., Wenckebachstraat 1, 1951 ZJ Velsen-Noord
Type industrie:	Staalproductie
Type installatie:	Gasterugwinningsinstallatie
Installatieonderdeel:	Leidingwerk ten behoeve van spoelen met inert gas stikstof
Procesfase installatie:	Productie
Hoeveelheid vrijgekomen stof:	17.000 kg oxygas ² ; oxygas bestaat voor 69 volume procent ³ (%vol) uit koolmonoxide.
Drempelwaarde stof voor kennisgeving ongeval conform Seveso II richtlijn:	2500 kg
Directe gevaren voorval:	Vrijkomen van een zeer licht ontvlambare en giftige gaswolk met de kans op brandeffecten of vergiftiging van personen.
Gevolgen van voorval voor omgeving:	Er vond geen ontsteking plaats, zodat het voorval beperkt bleef tot een emissie. Door de hoogte van het emissiepunt (47 meter) en het feit dat de wind richting de zee waaide is het niet waarschijnlijk dat er personen zijn blootgesteld aan de wolk.

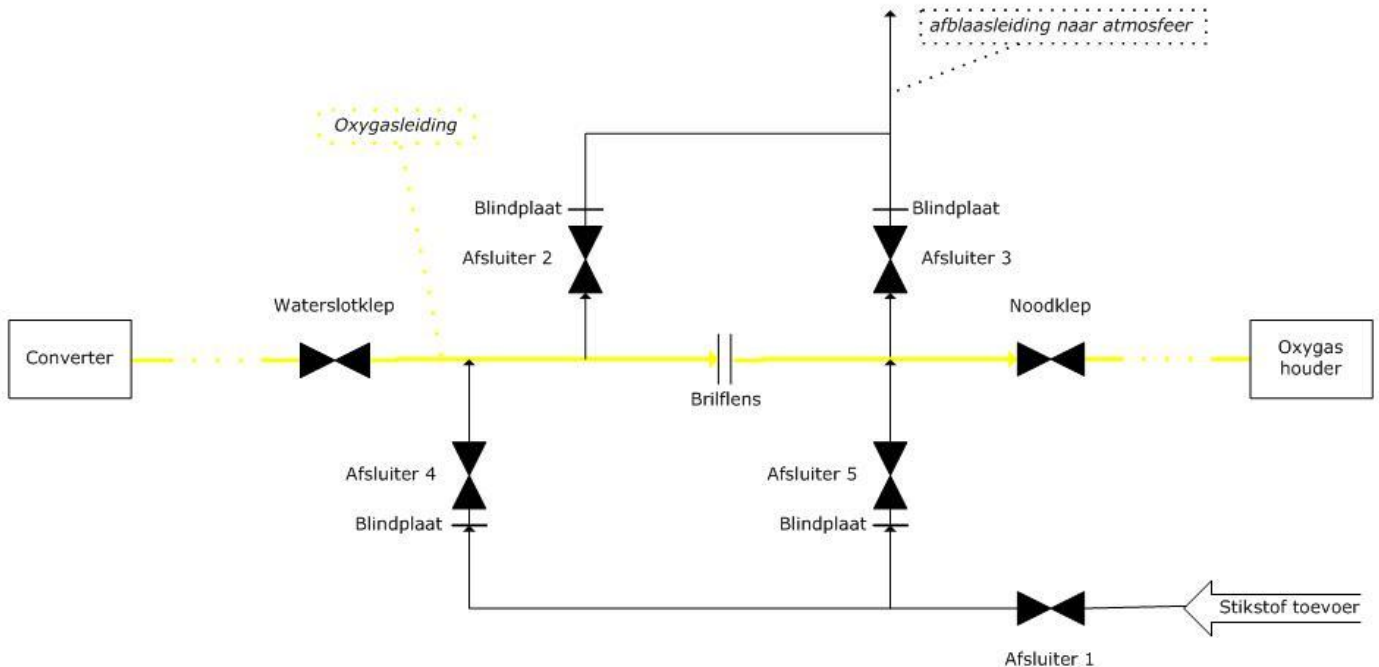
In Figuur 1 zijn de voor dit rapport relevante delen van de oxygasleiding met de betreffende afsluiters en blindplaten schematisch weergegeven.

Afsluiter 1 is de hoofdafsluiter van de stikstoftoevoer. De spoelstroom stikstof rondom de brilflens wordt geregeld door het openen en sluiten van afsluiters 2, 3, 4 en 5. De stikstof wordt afgevoerd via de afblaasleiding naar de buitenlucht.

Figuur 1. Schematische weergave van het deel van de GTW, welke gespoeld moet worden tijdens de voorbereidingen voor in bedrijfname.

Tijdens de voorbereidingen voor het inbedrijfnemen van de GTW is vergeten een afblaasafsluiter te sluiten en de bijbehorende blindplaat te plaatsen. Dit heeft ertoe geleid dat de GTW een directe verbinding met de buitenlucht had en dat oxygas werd uitgestoten nadat de installatie in bedrijf was genomen. Uiteindelijk duurde het circa 32 uur voordat de emissie gestopt werd. Achterliggende factoren waarom dit heeft kunnen gebeuren, worden hieronder besproken.

Twee van de drie afsluiters die door de helpers bediend moesten worden, waren niet voorzien van een label met nummer. Alleen op afsluiter 2 was een label met nummer ter identificatie aanwezig. Dit bemoeilijkt het identificeren van de juiste afsluiters, zeker voor de helpers die onbekend waren in dit deel van de installatie. Mogelijk heeft dit bijgedragen aan het niet sluiten van de niet gelabelde afblaasafsluiter 3.

1. De productiemedewerkers zijn aan de hand van het voorval nogmaals geïnstrueerd over de procedure voor het in bedrijf nemen van de installatie.
2. De kennisdrager (voortaan systeemoperator genoemd) dient de werkzaamheden van de helpers fysiek te controleren en hij is de enige persoon die de checklist mag ondertekenen.
3. In de "kennis en kunde" matrix van de convertersectie zijn de opleidingseisen vastgelegd voor een systeemoperator om zelfstandig inbedrijfname werkzaamheden te mogen verrichten.
4. In de matrix van het opleidingstraject is aangegeven welke opleidingen operators bij de convertersectie moeten volgen om in bepaalde functies te kunnen werken.
