ONDERZOEKRAAD
VOOR VEILIGHEID

Brand bij Esso

21 augustus 2017

Den Haag, juli 2019

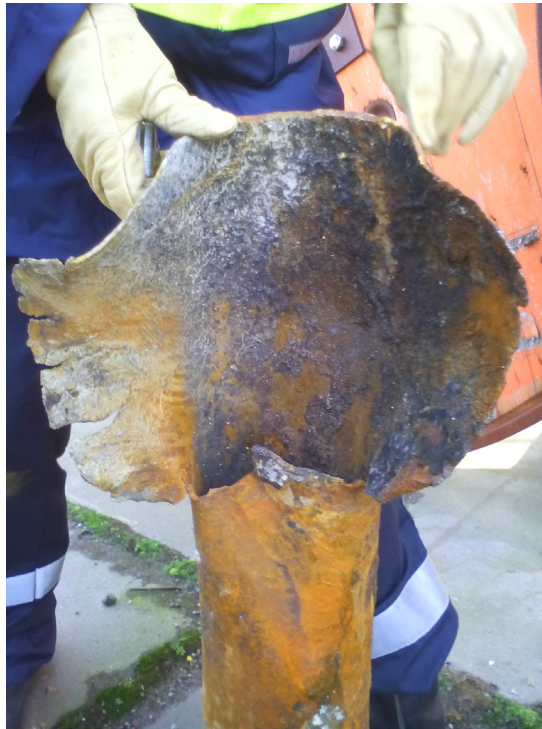
De directe oorzaak van de brand is een zogenaamde *split tube* in fornuis F1001. Een *split tube* is een opengebarsten fornuisspiraal. De *split tube* in fornuis F1001 ontstond door het opstarten van het fornuis zonder vloeistofdoorstroming in het fornuis, waardoor de fornuisspiraal is oververhit en opengebarsten. Hierdoor stroomde de in de buizen aanwezige brandbare vloeistof direct in de vuurhaard van het fornuis en is daar ontbrand. Hierdoor ontstond een grote brand in het fornuis.

Foto 1: Split tube (Bron: Politie Eenheid Rotterdam, District Zeehaven, Milieurecherche)

- a. Alle bypass-schakelaars van de fornuizen, zoals die van de Powerformer, zijn niet meer vrij toegankelijk maar zijn voorzien van een sleutelschakelaar.
- b. Voor eventueel gebruik van de sleutelschakelaar is een procedure¹⁹ opgesteld die ervoor zorgt dat de bypass-schakelaar alleen in specifiek voorgeschreven gevallen mag worden gebruikt na toestemming van de operationeel leidinggevende (de RSM of de Process Manager). Dit zorgt voor een additionele review en analyse van de situatie voordat in uitzonderlijke situaties een bypass gezet kan worden. Alle betrokken medewerkers hebben hier nadere instructies over gekregen. DCMR en de Inspectie SZW hebben ingestemd met deze procedure.
