## **Ongevallen met manoeuvrerende vrachtauto's bij duisternis**

*Den Haag, november 2002*

# Raad voor de Transportveiligheid

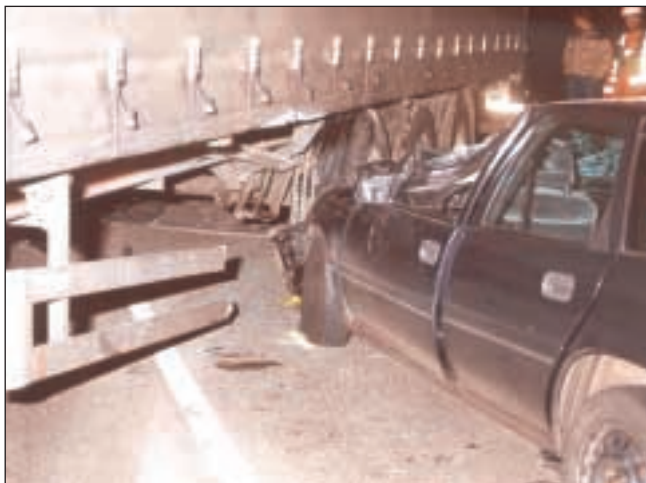
Op de foto is niet zichtbaar, dat bij de personenauto vooral het rechterdeel van de voorzijde zwaar is beschadigd. Dat komt doordat de rechter-voorhoek van de personenauto tegen het voorste-linkerwiel van de oplegger terecht is gekomen. Om diezelfde reden is de personenauto na de botsing terug geworpen naar links-achter en links naast de remsporen tot stilstand gekomen (zie figuur 1).

Figuur 2: Voertuigbeschadigingen bij het ongeval te Marknesse. (Bron: regiopolitie Flevoland)

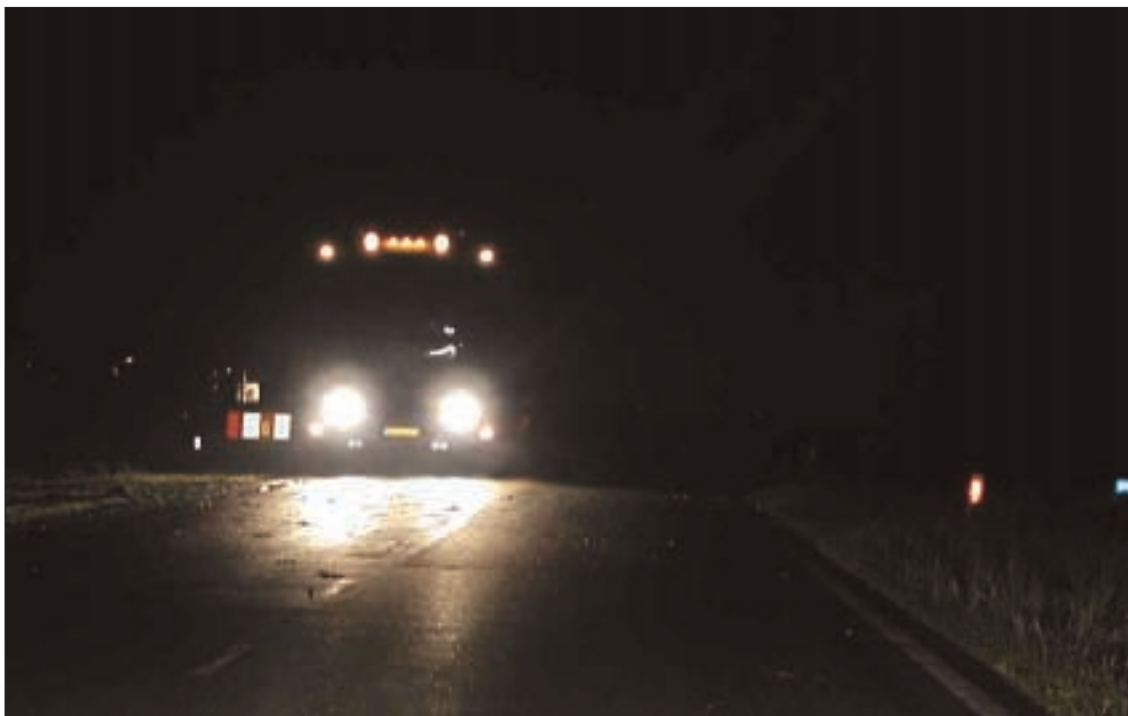
Figuur 6: Foto van de proefopstelling met zijreflectoren. (Bron: TNO-TM)

Uit de proeven is gebleken dat de gangbare zijreflectoren op vrachtauto's goed zichtbaar zijn, als ze zich onder een hoek van tenminste ongeveer 70 graden schuin ten opzichte van de waarnemingsrichting bevinden. Zo kan voor een ongeveer dwars op de weg staande vrachtauto worden gesteld, dat de zijreflectoren op meer dan 200 meter zichtbaar worden voor een (met dimlicht) naderende automobilist.

Bij kleinere waarnemingshoeken neemt de detectieafstand echter sterk af; uit berekeningen is gebleken dat bij een hoek van 50 graden de detectie-afstand, ook onder gunstige omstandigheden als een droge voorruit, nog maar net voldoende is om een automobilist in de gelegenheid te doen zijn om vanuit een naderingssnelheid van 80 km/uur door middel van relatief krachtig remmen tijdig tot stilstand te komen. In dit verband moet worden bedacht, dat zich bij manoeuvres als het inrijden of verlaten van een uitrit c.q. zijweg aanmerkelijk kleinere waarnemingshoeken voordoen dan voornoemde grenswaarde van ca. 50 graden. Zo bleek bij de praktijkproeven dat de vrachtauto de weg al volledig blokkeerde als de hoek tussen de oplegger en de weg-as nog maar ongeveer 15 graden bedroeg. Bij die positie bleek de detectieafstand minder dan 40 meter te bedragen; de reflectoren werden pas zichtbaar als ook andere, niet retro-reflecterende, voertuigdelen zichtbaar werden.

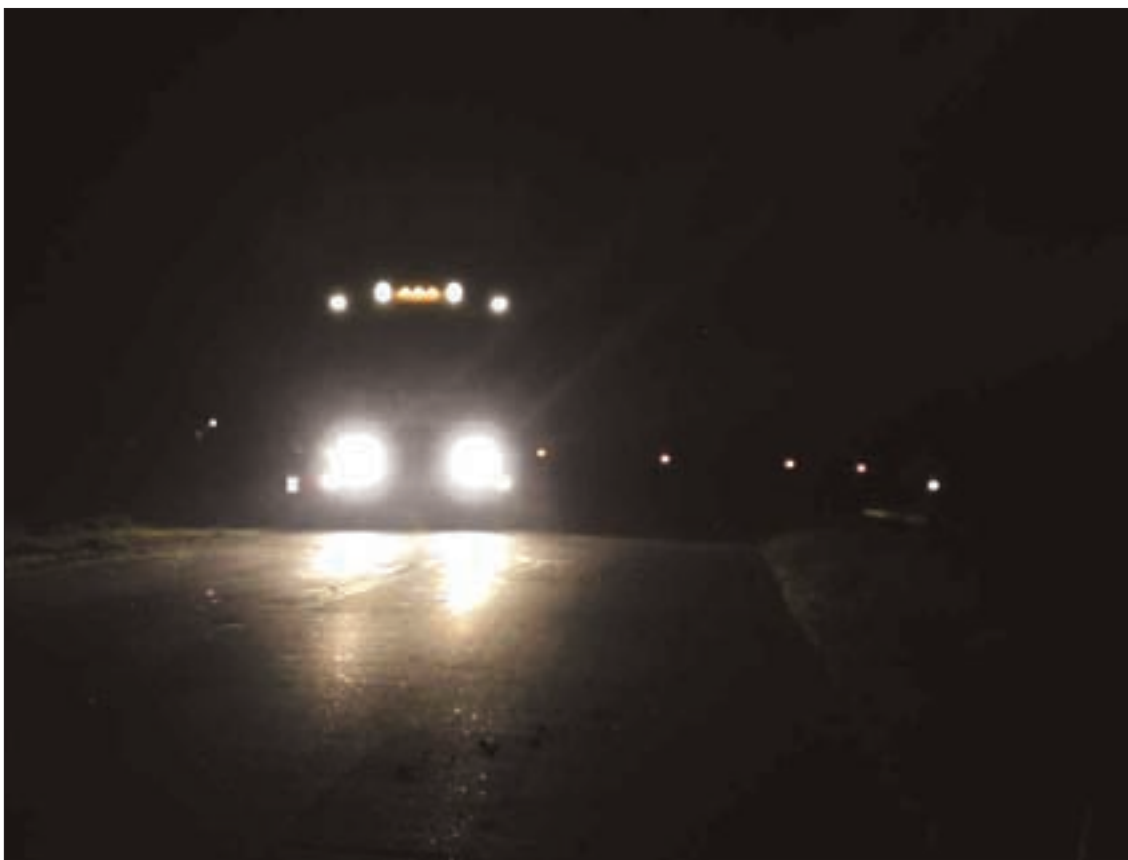
Figuur 7: Foto van de proefopstelling met zijmarkeringslichten. (Bron: TNO-TM)

Uit de praktijkproeven is gebleken dat de detectieafstand bij zijmarkeringslichten aanmerkelijk groter is dan bij zijreflectoren. Dat geldt ook bij relatief kleine waarnemingshoeken. Bij een hoek tussen de oplegger en de weg van ongeveer 37 graden bleek de detectie-afstand ongeveer 500 meter te bedragen, terwijl bij een waarnemingshoek van ongeveer 16 graden de detectie-afstand nog ongeveer 300 meter bedroeg. Dat de detectie-afstand bij een kleiner wordende waarnemingshoek afneemt, wordt veroorzaakt doordat de lichtsterkte van de gebruikelijke zijmarkeringslichten (net als de reflectiegraad van zijreflectoren) in sterke mate richtingsafhankelijk is.

Uit hetgeen hiervoor over de detectie-afstand van zijmarkeringslichten is genoemd, mag echter niet zondermeer worden afgeleid dat het aanbrengen van zijmarkeringslichten toereikend is om de zijkanten van een vrachtauto onder alle relevante omstandigheden tijdig herkenbaar te maken. Volgens de proefpersonen konden de zijmarkeringslichten namelijk in eerste instantie, althans door “argeloze” waarnemers, gemakkelijk worden aangezien voor oplichtende bermpaaltjes of voor lichtpunten nabij de horizon. Pas op een afstand van ongeveer 120 meter was er volgens de proefpersonen voldoende reden voor argwaan om te kunnen onderkennen dat de lichten mogelijk bij de vrachtauto hoorden en er dus sprake was van een ongevalsdreiging. De oplegger als zodanig werd, evenals bij zijreflectoren, pas herkenbaar op een afstand van ongeveer 40 meter.

Dat de zijmarkeringslichten niet meteen als zodanig worden herkend, wordt in belangrijke mate veroorzaakt doordat ze ongeveer op dezelfde hoogte zijn aangebracht als waarop zich de ogen van personenautobestuurders bevinden. Daardoor bevinden ze zich voor automobilisten altijd ongeveer op de hoogte van de horizon. In combinatie met hun relatief geringe lichtsterkte, worden ze daardoor gemakkelijk aangezien voor lichten die zich op grote afstand bevinden.

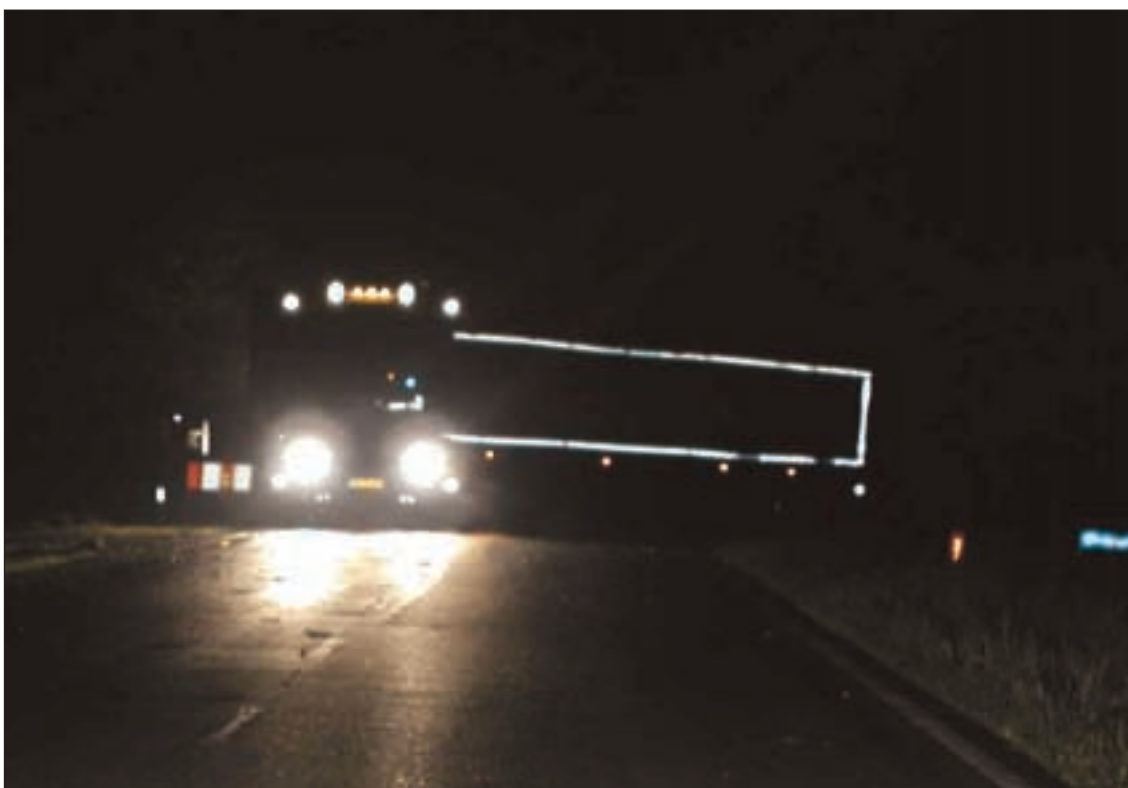
Figuur 8: Foto van de proefopstelling met contourmarkering. (Bron: TNO-TM)

bleek daarentegen wel aanmerkelijk groter te zijn dan bij zijmarkeringslichten het geval is; zelfs bij een natte voorruit bedroeg de afstand waarop het de proefpersonen duidelijk was dat het om een schuin over de weg staande oplegger ging nog ruim 220 meter.

Kennelijk geeft het kunnen zien van de contouren voldoende informatie om te kunnen onderkennen dat er achter de trekker een oplegger schuin over de weg staat. Dit is waarschijnlijk het gevolg van het feit dat het bovenste deel van de contouren zich – althans vanuit de positie van een naderende automobilist gezien – duidelijk boven de horizon bevindt, zodat geen verwarring mogelijk is met verder weg gelegen lichtpunten en/of reflectorpaaltjes. En, wat minstens zo belangrijk is, doordat de contourmarkering een lijnvormige structuur heeft kan verwarring met puntvormige lichtbronnen vrijwel worden uitgesloten.

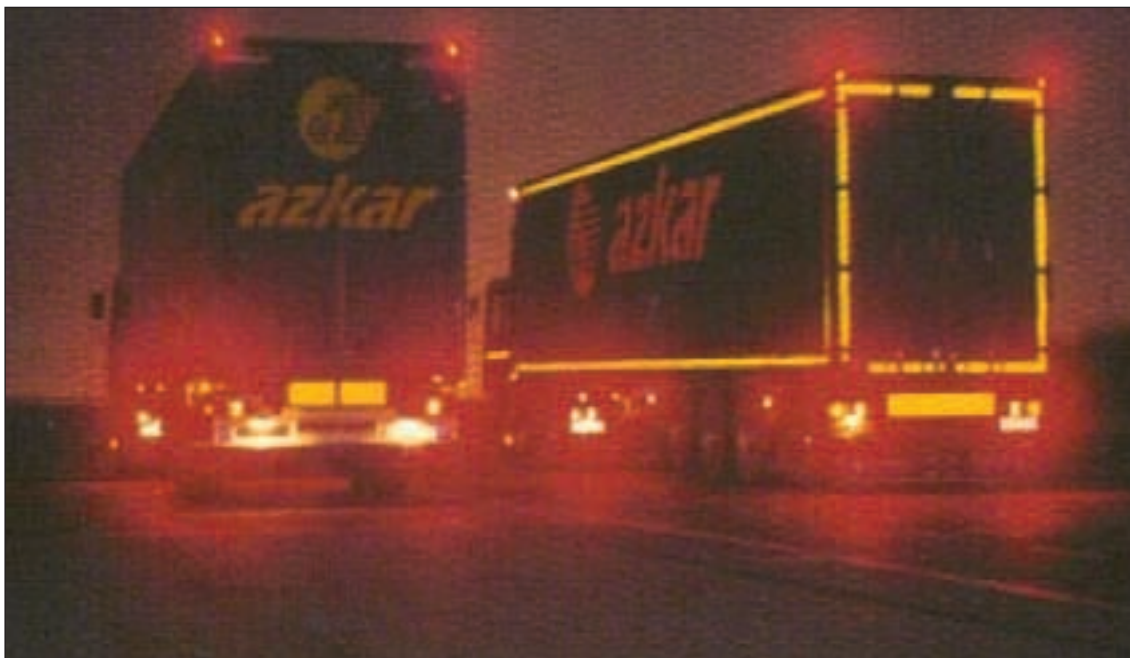
Figuur 9: Foto van vrachtauto's met en zonder retro-reflecterende contourmarkering. (Bron: 3M)

Uit literatuurstudies (beschreven in de onder respectievelijk [4], [5] en [6] genoemde publicaties) is gebleken dat de zichtbaarheidsproblematiek van vrachtauto's bij duisternis inmiddels uitgebreid is onderzocht. Geconstateerd kan worden dat de oplossing voor de gebrekkige zichtbaarheid vooral wordt gezocht in retro-reflecterende contourmarkering (RRCM). Daarbij gaat het om het aanbrengen van smalle stroken retro-reflecterend materiaal langs de contouren van de zij- en achterkant. Het belangrijkste argument is, dat door het aanbrengen van RRCM de herkenbaarheidsafstand aanmerkelijk toeneemt (zie ook resultaten van de praktijkproeven). Het accentueren van de voertuigcontouren kan uiteraard ook door het aanbrengen van markeringslichten. Het voordeel daarvan is dat lampen tot op grotere afstand zichtbaar zijn (doordat ze niet door het licht van een naderend voertuig hoeven te worden aangestraald maar zelfstandig licht uitstralen). Het gebruik van retro-reflecterend materiaal heeft daarentegen meerdere belangrijke voordelen: Zo geldt bij gebruik van stroken reflecterende materiaal dat er – vanwege de lijnstructuur – eigenlijk geen verwarring met andere lichtpunten kan plaatsvinden. Als tweede voordeel kan worden genoemd, dat retro-reflecterende contourmarkering ook functioneert als de verlichting van de vrachtauto wordt uitgeschakeld of defect is. Bovendien is retro-reflecterend materiaal, in tegenstelling tot zijmarkeringslichten, niet storingsgevoelig.

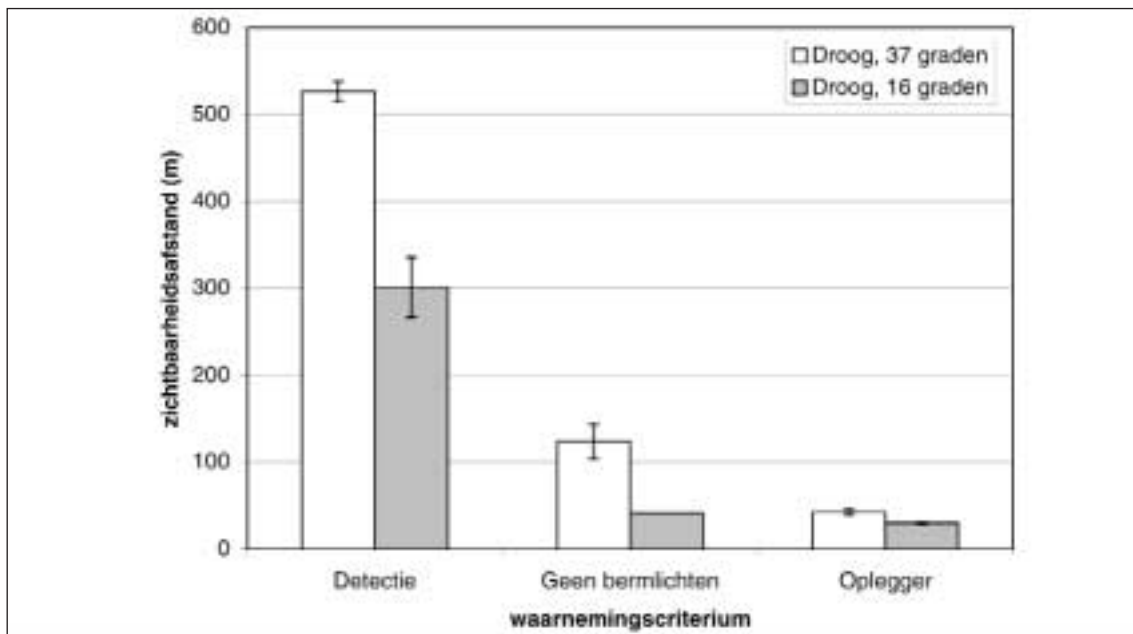
De zichtbaarheidsafstanden voor de drie beoordelingscriteria voor zijmarkeringslichten, bij een droge voorruit. Bron: [5].
