Zorg tussen wal en schip

Onderzoek naar een duikongeval en de medische hulpverlening op de Noordzee

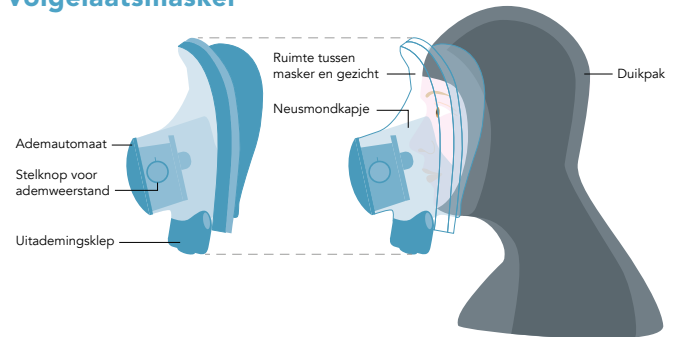
Volgelaatsmasker

Bij een normaal functionerend volgelaatsmasker blijft de luchtstroom binnen het neusmondkapje. Zo kan er geen uitgeademde lucht in de ruimte tussen masker en gezicht terechtkomen.

De duikster, zelf een duikerarts, was met meer dan tweeduizend duiken op haar naam zeer ervaren. Doorgaans maken sportduikers gebruik van een ademautomaat met een bijtstuk en een afzonderlijke duikbril, maar zij droeg een zogenaamd volgeaatsmasker en had voor het gebruik daarvan een speciale cursus gevolgd. Met een volgeaatsmasker kan een duiker zowel door de neus als door de mond ademen. Tijdens onderzoek na het ongeval bleek dat het masker van het slachtoffer twee mankementen vertoonde: een loszittend neusmondkapje, waardoor

een deel van de ingeademde lucht niet wordt afgevoerd maar opnieuw kan worden ingeademd, en een verhoogde ademweerstand waardoor het lichaam meer koolzuurgas gaat produceren door extra ademarbeid. De inwendige delen van het masker waren vervuild door corrosie en de afzetting van kleideeltjes, kalk en/of zout. Of de technische mankementen op de dag van het ongeval al aanwezig waren, kon niet worden vastgesteld.

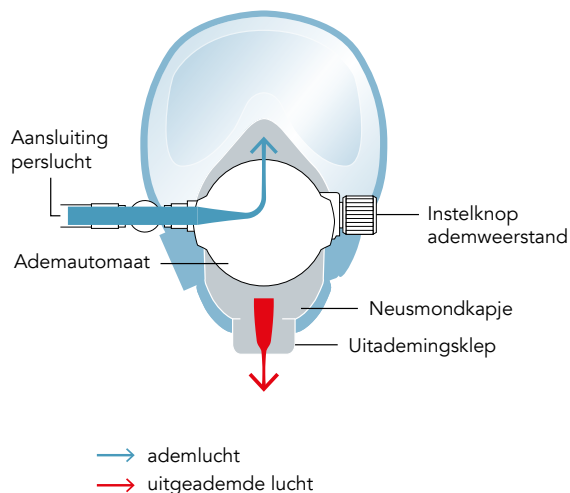
Gevolgen verhoogde ademweerstand

1 In- en uitademen kost extra inspanning, waardoor het lichaam meer koolzuurgas gaat produceren.

2 Bij uitademen ontstaat overdruk in het neusmondkapje, bij inademen onderdruk. Hierdoor lekt er extra uitgeademde lucht naar de dode ruimte in het masker.

3 Verhoogde ademweerstand bemoeilijkt het inademen, waardoor er minder verse lucht naar de longen stroomt, en verhoudingsgewijs meer reeds gebruikte lucht.

- De oorzaak van het onwel worden en overlijden van de duikster kan niet met zekerheid worden vastgesteld. Waarschijnlijk is ze om het leven gekomen door zuurstoftekort ten gevolge van duikgerelateerd longoedeem of koolzuurvergiftiging, of een combinatie van beide.
- De koolzuurvergiftiging kan te maken hebben met technische defecten aan het volgeaatsmasker, maar kan ook zonder deze technische gebreken zijn ontstaan.
